# Reporte de Falla / Reparación

Reporte No. S271119

Modelo de Bomba ó Equipo: Bomba de tornillos Tulthill SDV-430

Número de serie: 133060 0803

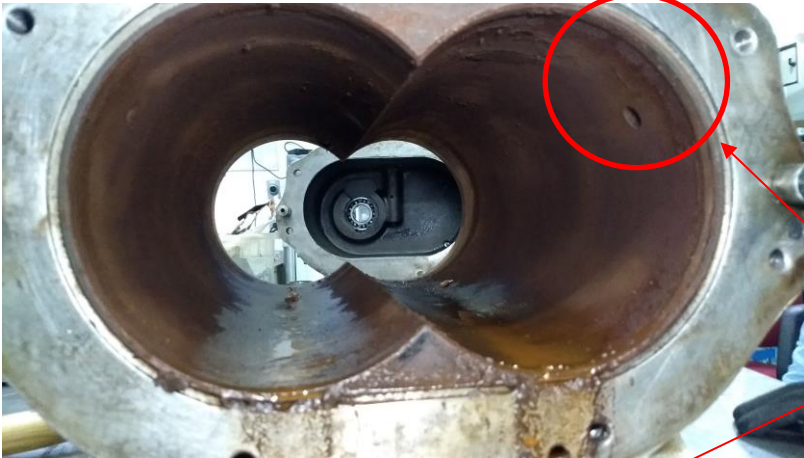
Suciedad en cámara y tornillos.  
Cámara (cuerpo) de la bomba  
con desgaste.

- Tratamiento de limpieza a cámara y tornillos de la bomba para eliminar todo lo adherido a la cámara.
- Limpieza general del equipo.

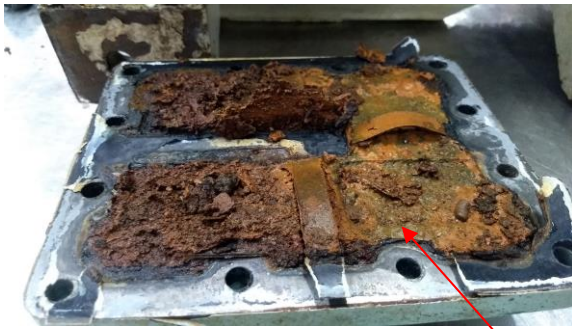
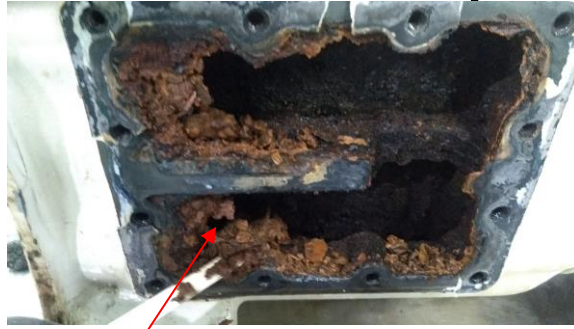
Suciedad en el enchaquetado de  
enfriamiento.

Tratamiento de limpieza del enchaquetado de enfriamiento.

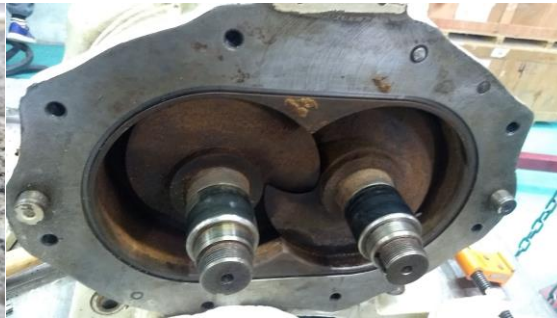
Mangas Cerámicas dañadas.
