# Reporte de Servicio

Reporte No. 210919SFA  
Vendedor: [juancarlostopete@bluelinevacuum.com](mailto:juancarlostopete@bluelinevacuum.com)

Modelo de Bomba o Equipo: Bombas de paletas lubricadas por aceite marca Rietschle VC400  
Número de serie: 2760188

"Equipo con ruido, posiblemente rodamientos..." Ing. Jose Becerra

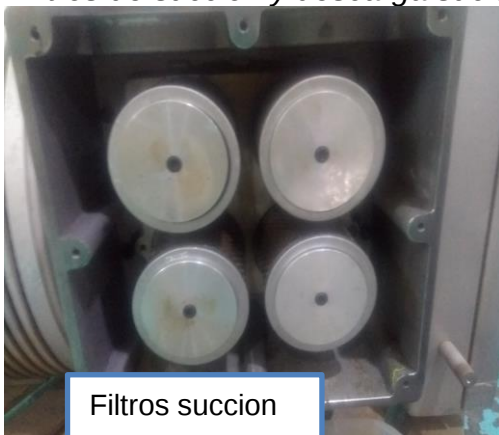
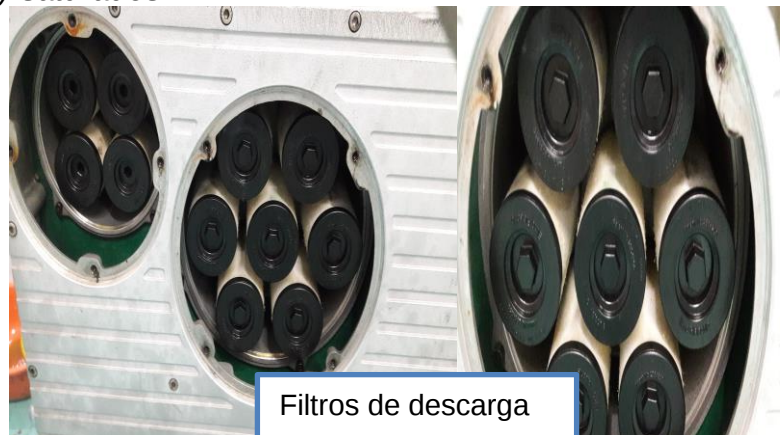
- Filtros de succión sucios
- Filtros de descarga saturados
- Aceite de líneas de retorno con agua
- Elastómeros del acoplamiento con desgaste

#### Filtros de succión y descarga sucios y saturados

- Kit de reparación mayor
- Filtros de succión y descarga
- Aceite de trabajo
- Servicio preventivo a motor
- Rectificado de flechas
- Janeado de cilindro

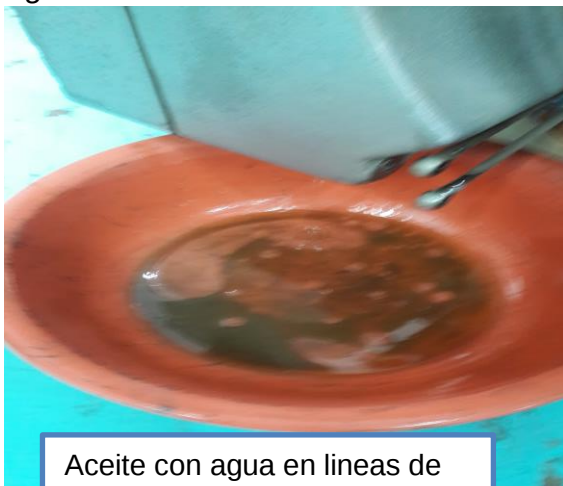
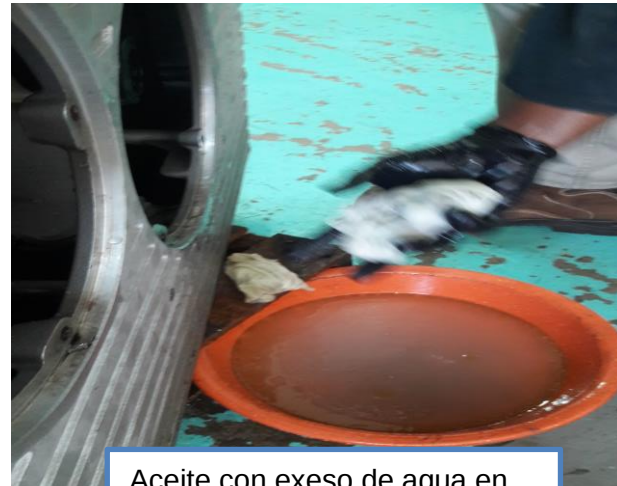
El equipo presenta un severo desgaste en el cilindro del módulo, esto a consecuencia de una mala lubricación, ya que el aceite se está mezclando con agua. Se recomienda el rectificado de las piezas dañadas, pulido de todos los componentes del generador de vacío, reemplazo de las refacciones, rodamientos, juntas, retenes, paletas, etc. Ensamble con ajustes de fábrica, pruebas de banco y pintura.

#### Agua en línea de retorno

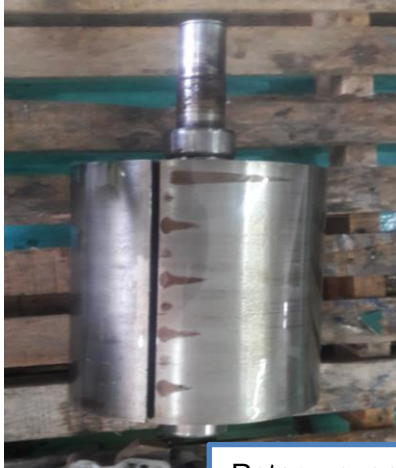
## Módulo de compresión

- Módulo de compresión: Rotor, con desgaste en flecha motriz, paletas con desgaste. Tapas, con exceso de suciedad y óxido, rodamientos con mala lubricación (agua), retenes con desgaste. Cilindro, con suciedad y óxido, desgaste de diámetro interno (escalonamiento).

Rotor y puento de desgaste de la fleche motriz

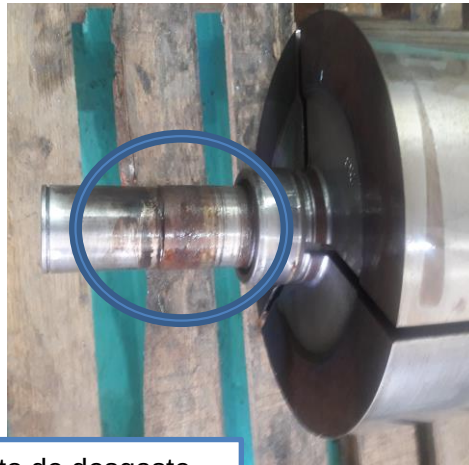
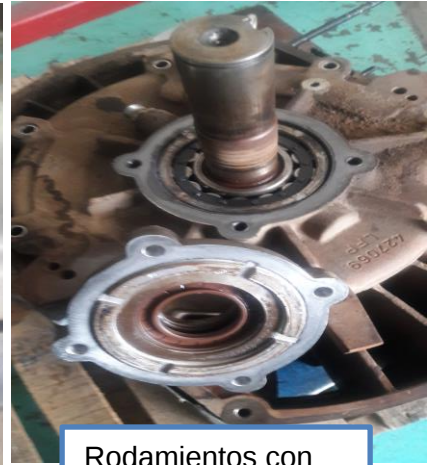
Rodamientos con mala lubricacion

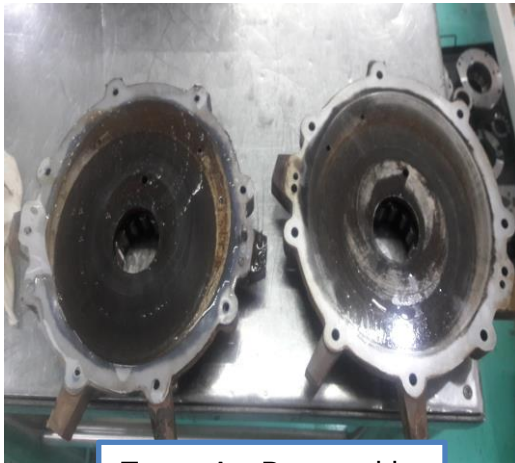
Tapas A y B con oxido

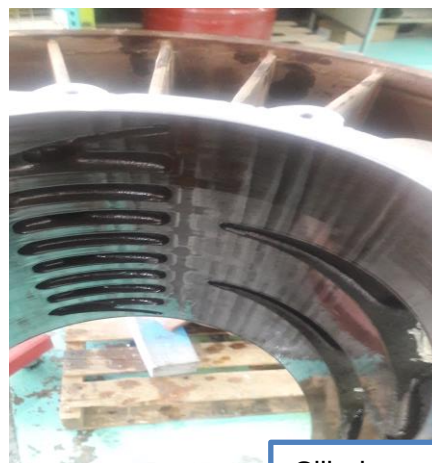
Cilindro con desgaste

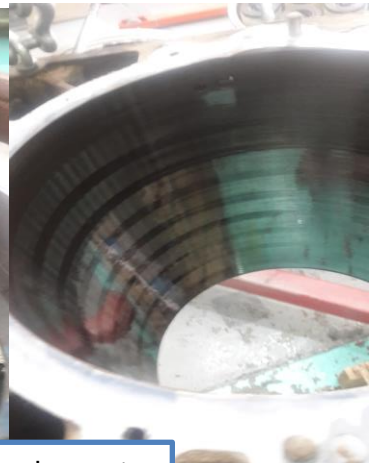
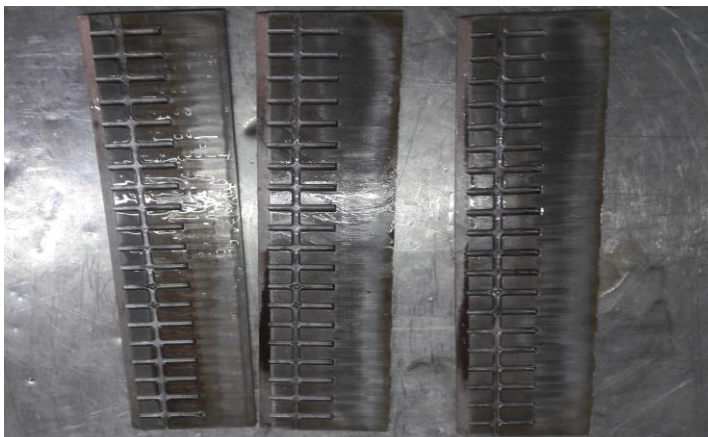
Paletas con desgaste

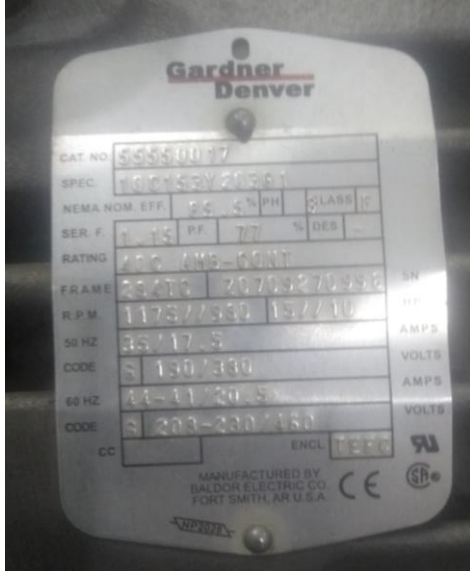
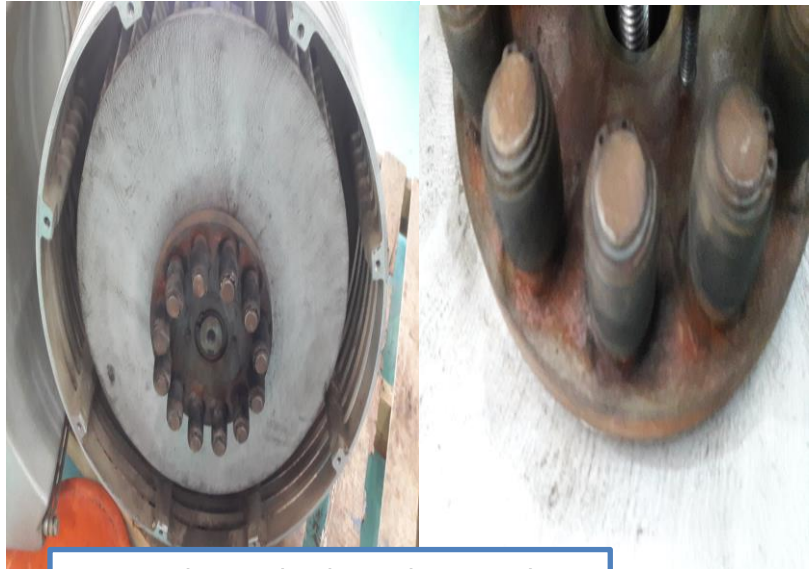
Gomas de acoplamiento desgastadas

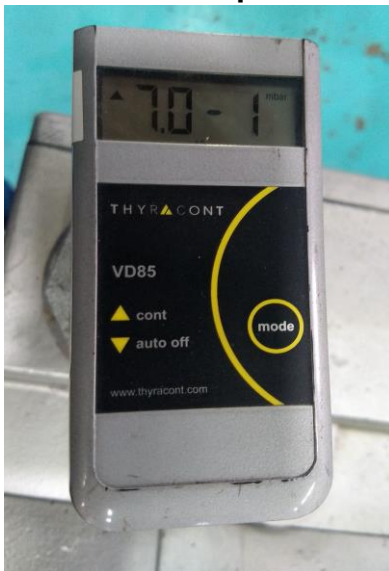
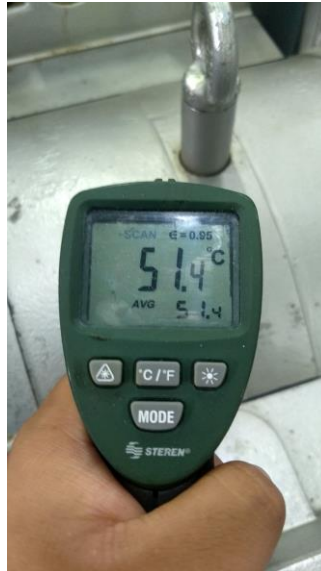
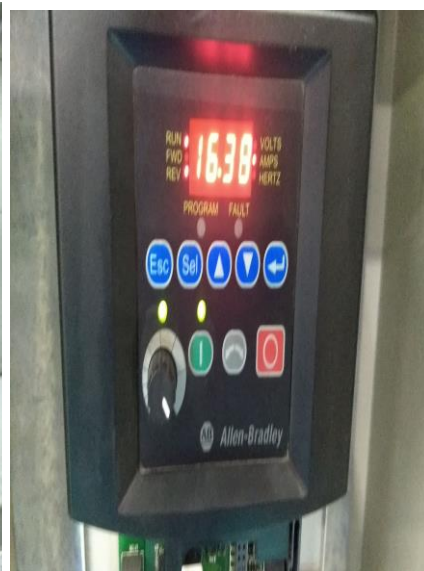
## Parametros de prueba de funcionamiento.

Se relizaron pruebas de funcionamiento obteniendo.

- 1.-  $7.0 \times 10^{-3}$  mBar de vacio.
- 2.- 51°C en la camara de la bomba.
- 3.- 16.38Amp en motor electrico.
