## Reporte de Falla / Reparación

Reporte No. S-150420

Modelo de Bomba ó Equipo: Alchemist NCSS300

Número de serie: ALN30002

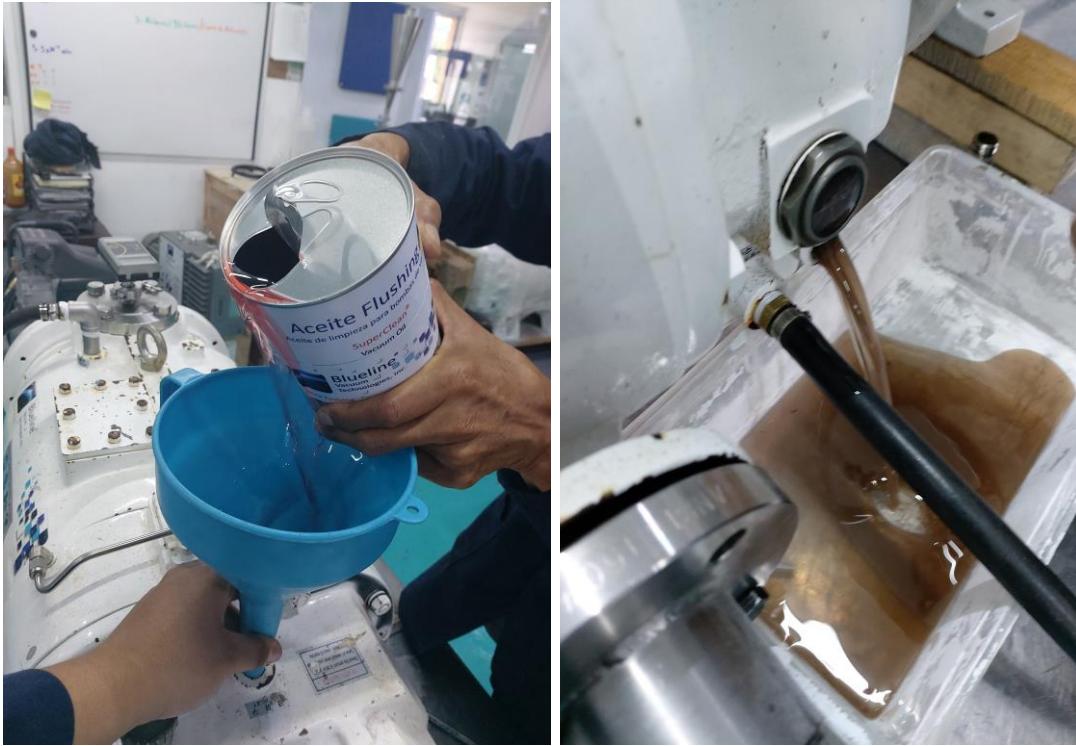
1. Limpieza con aceite Flushing en la cámara de engranes.

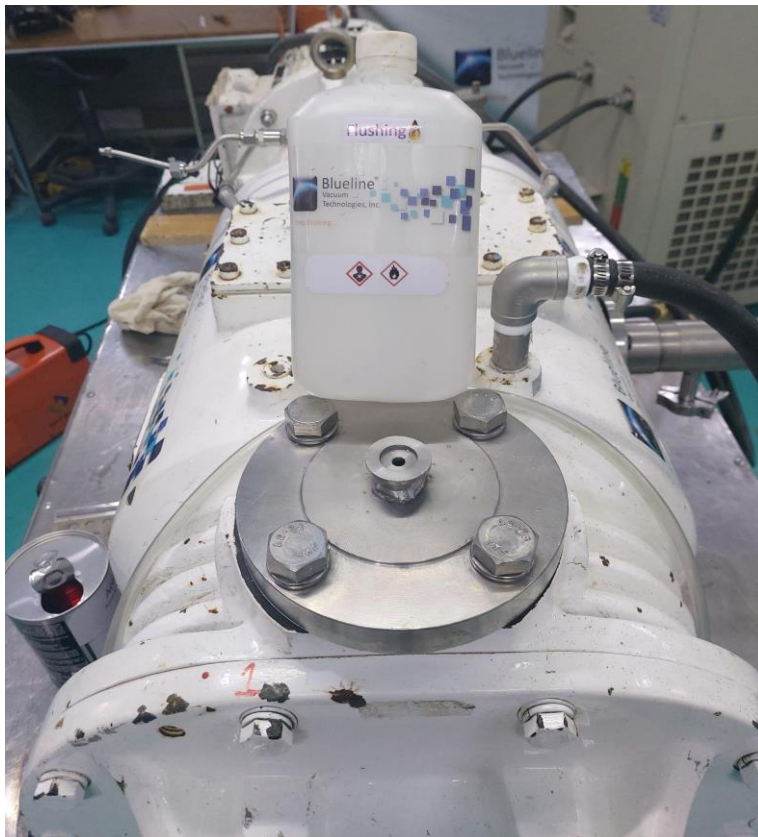
2. Limpieza flushing en los tornillos y cámara de la bomba.

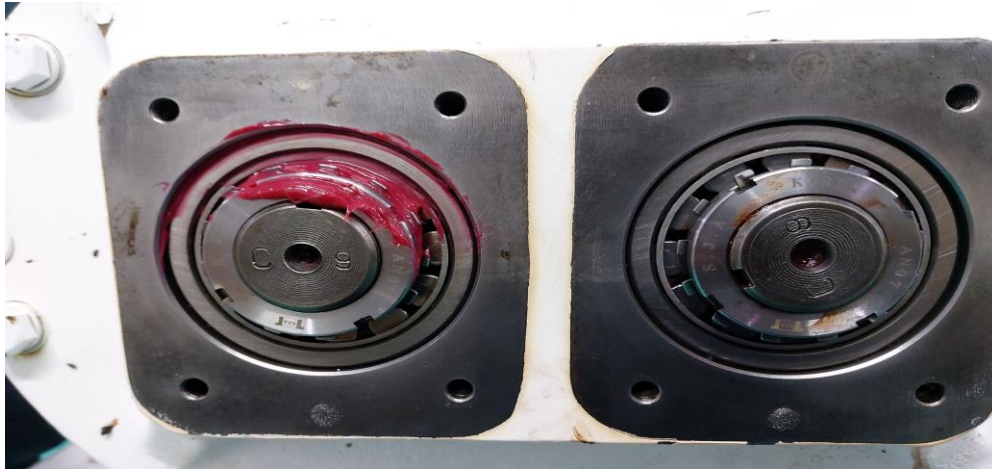
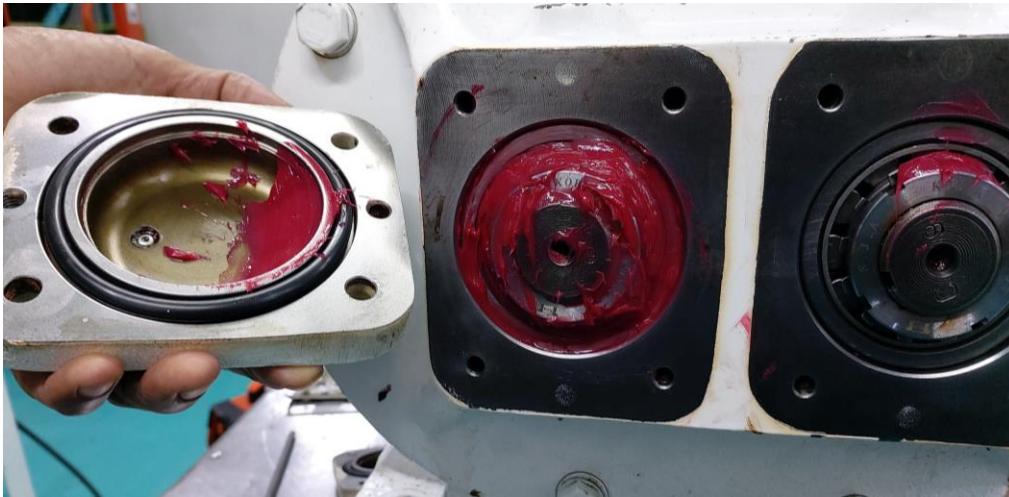
3. Limpieza y lubricación de rodamientos frontales.

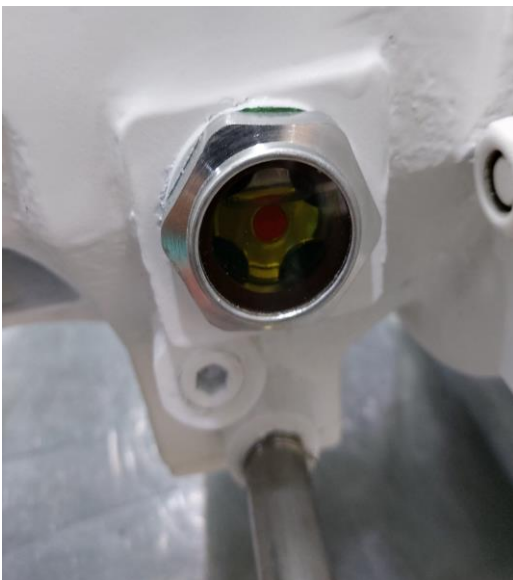
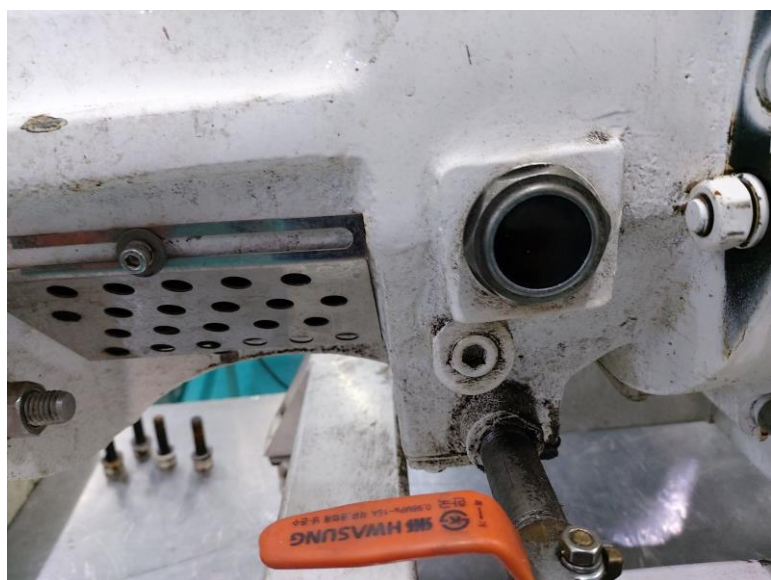
4. Aplicación de aceite de transmisión serie Alchemist nuevo y cambio de mirillas.

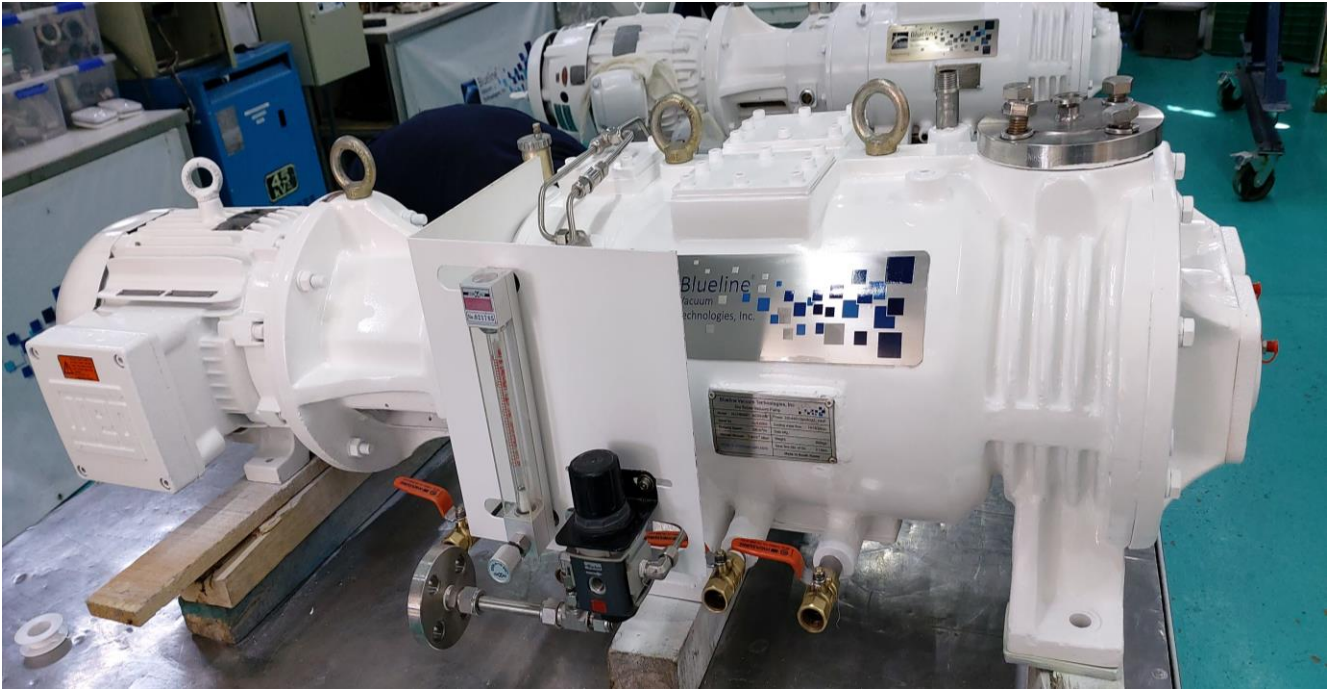
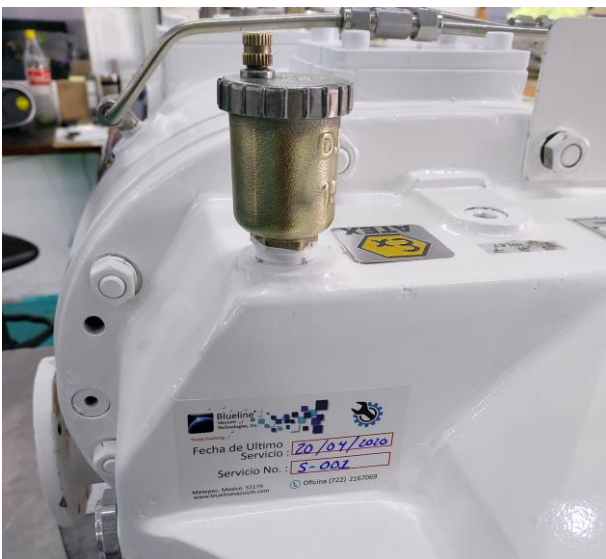
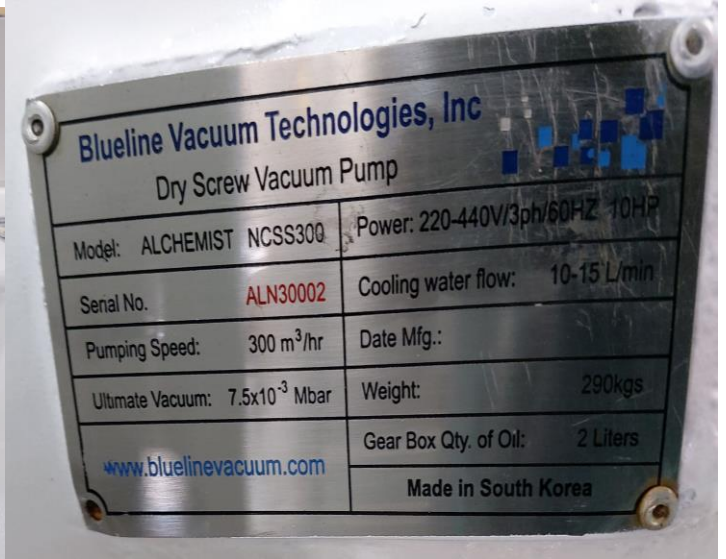
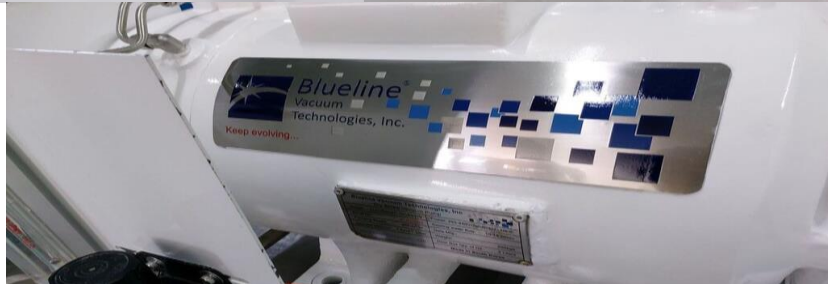
5. Limpieza exterior y pintura en bomba para envío a planta.

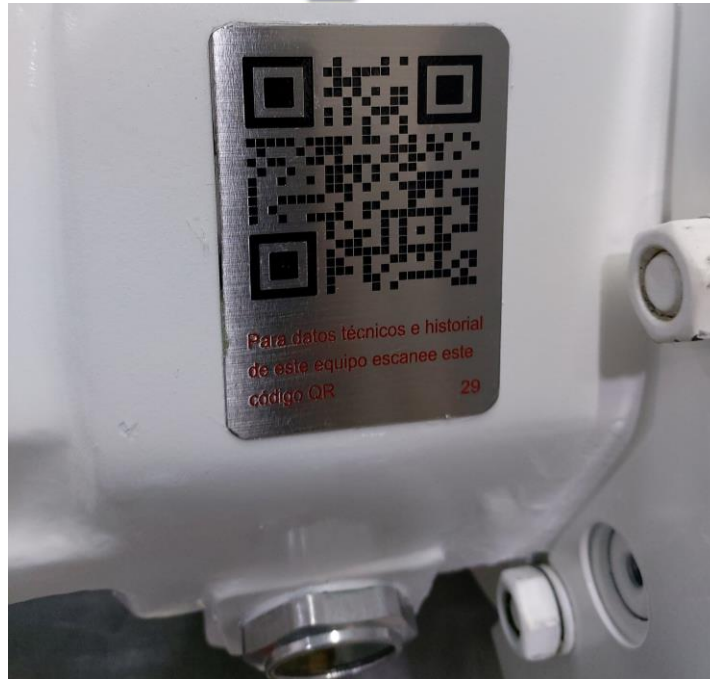
6. Colocación de código QR donde mediante un dispositivo móvil con la aplicación lector de códigos QR puede obtener toda la información del equipo el cual incluye, manual de operación, bitácora y reporte de servicio de mantenimiento en blueline para un mejor monitoreo del equipo.
