# Reporte de Falla / Reparación

Reporte No. S-22012020B1 Fecha del Reporte:18-02-2020  
Vendedor: [juancarlostopete@bluelinevacuum.com](mailto:juancarlostopete@bluelinevacuum.com)

Modelo de Bomba ó Equipo: Bomba de Paletas Doble Etapa GALILEO TP D12

Número de serie: cc0991

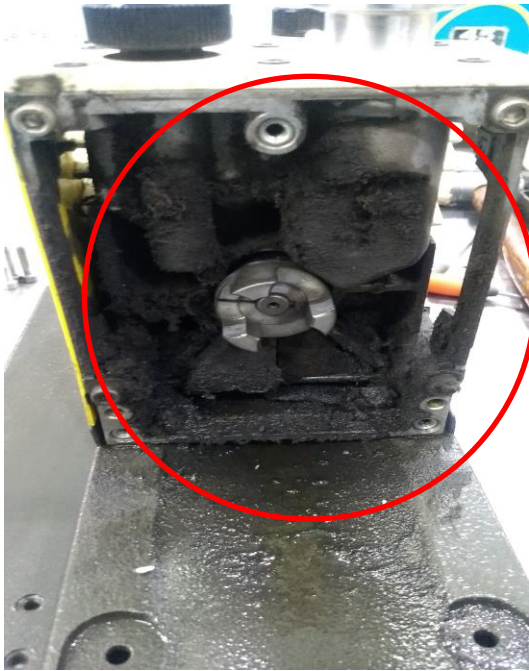
Fuga de aceite lado motor.

- Cambio de kit mayor incluye.
  1. Cambio de paletas ambas etapas.
  2. Cambio de ori'gs.
  3. Cambio de reten lado motor.
  4. Cambio de válvula check
  5. Cambio de válvulas de vacío.
  6. Cambio de junta de la cámara de aceite
- Ajuste de tapas dañadas por roce con rotor.
- Rectificado de la cámara de ambas etapas.
- Ajuste de tolerancias en el equipo.
- Pruebas de funcionamiento.
- Pintura en general.

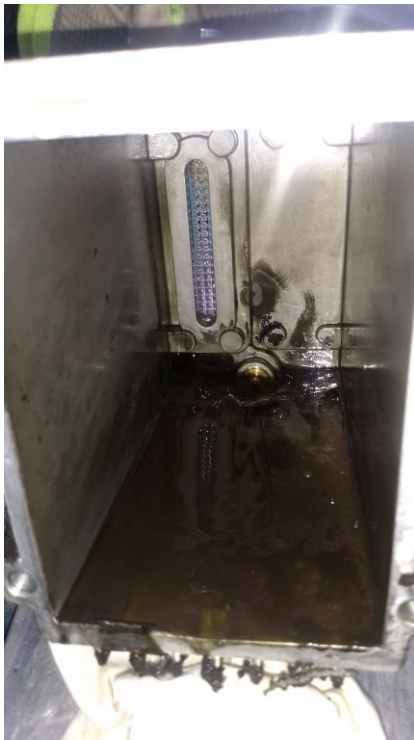
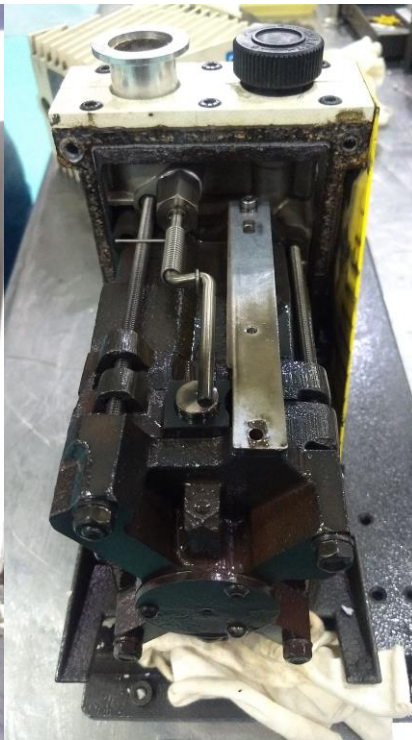
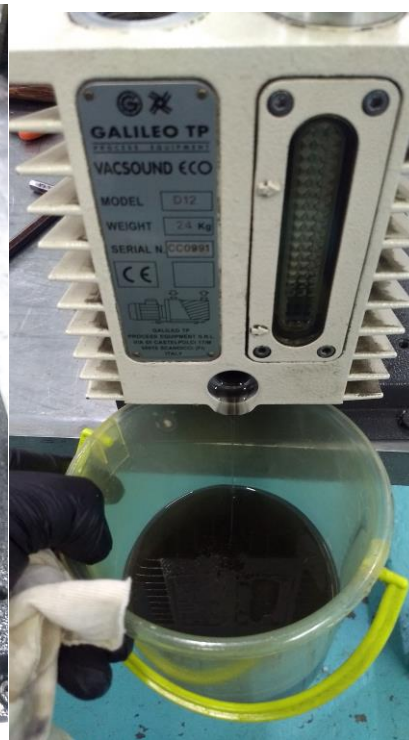
Suciedad en el interior y exterior de la bomba.

- Limpieza de interior y exterior de la bomba.

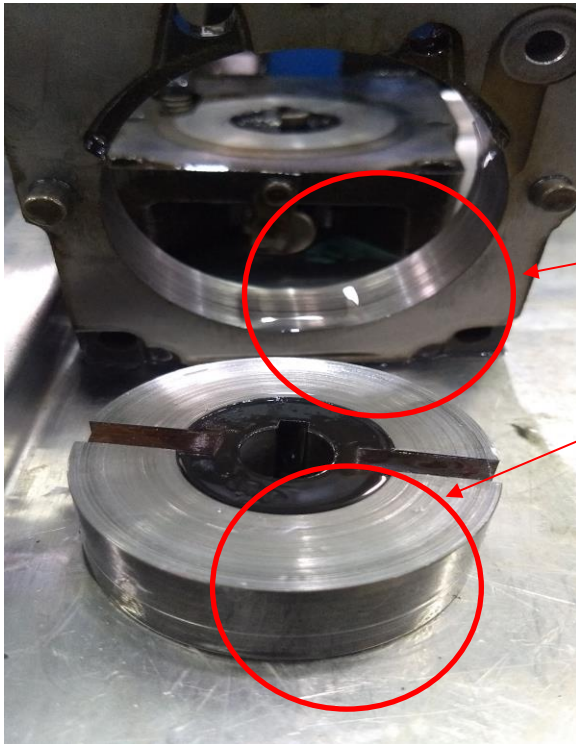
Cámara de la primera etapa  
en mal estado.  
Rotor en mal estado

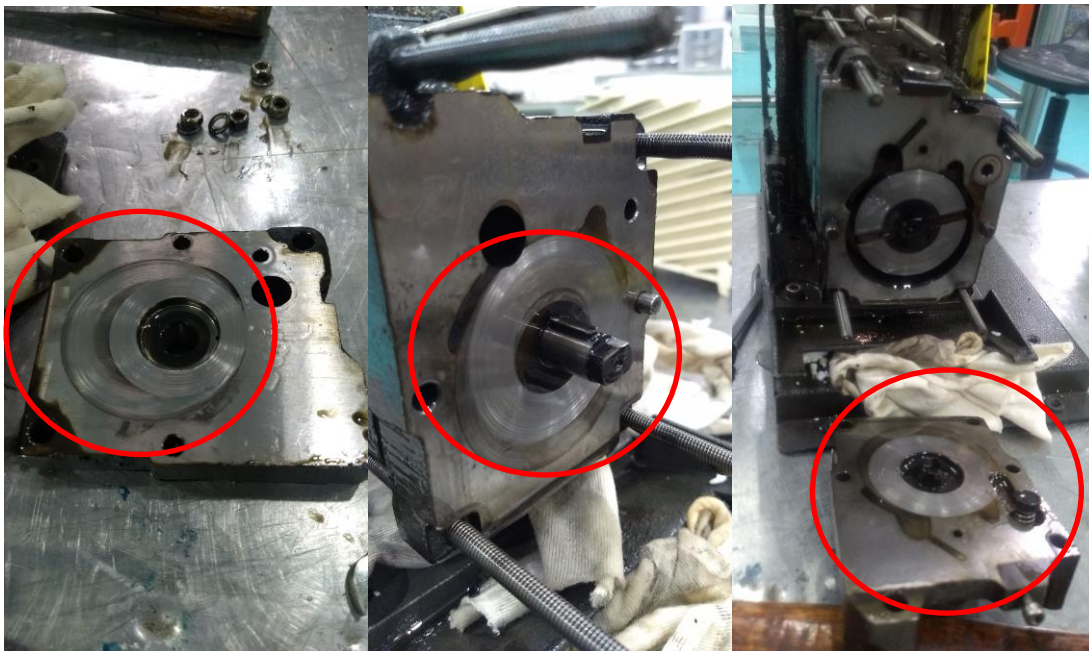
Tapa trasera y delantera de la primera y  
segunda etapa con ligero daño por roce con  
rotor.

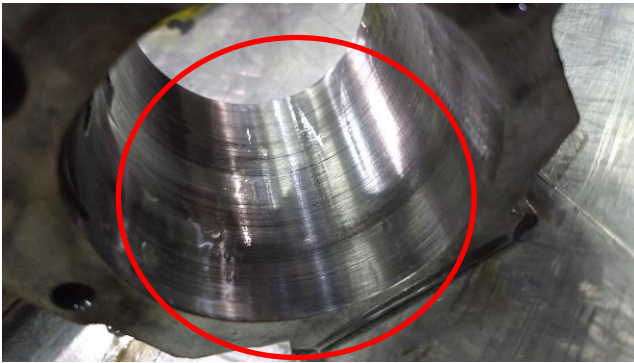
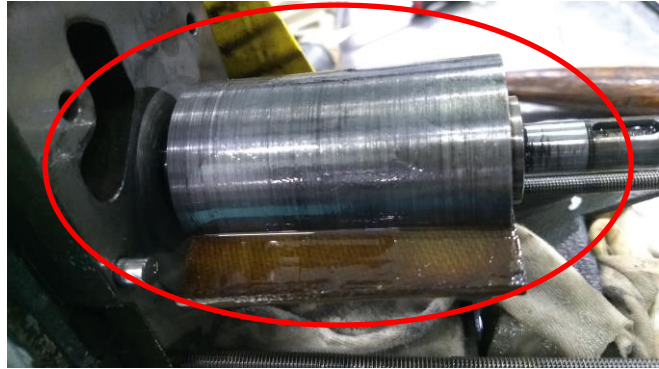
Cámara de la segunda etapa en mal estado y rotor con daño.

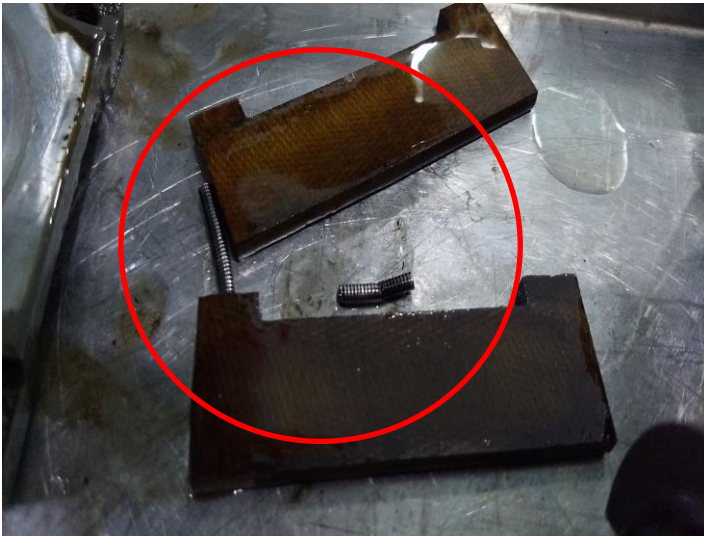
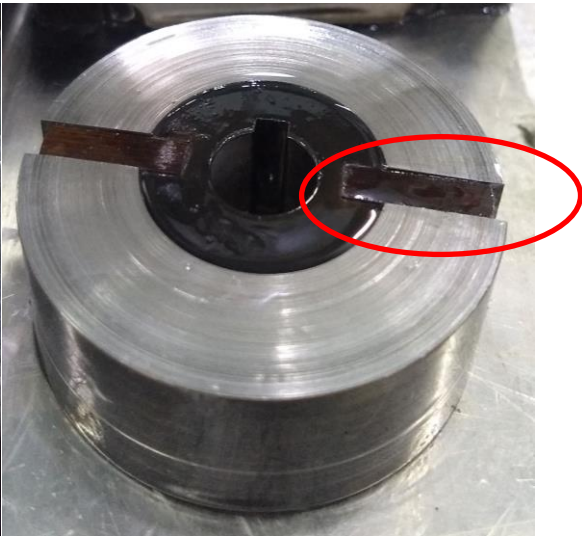
- Paletas de ambas etapas con desgaste por funcionamiento.
- En la segunda etapa llevan un resorte las paletas el cual se dañó y ocasiono que dicho resorte dañara la cámara y rotor de ambas etapas.

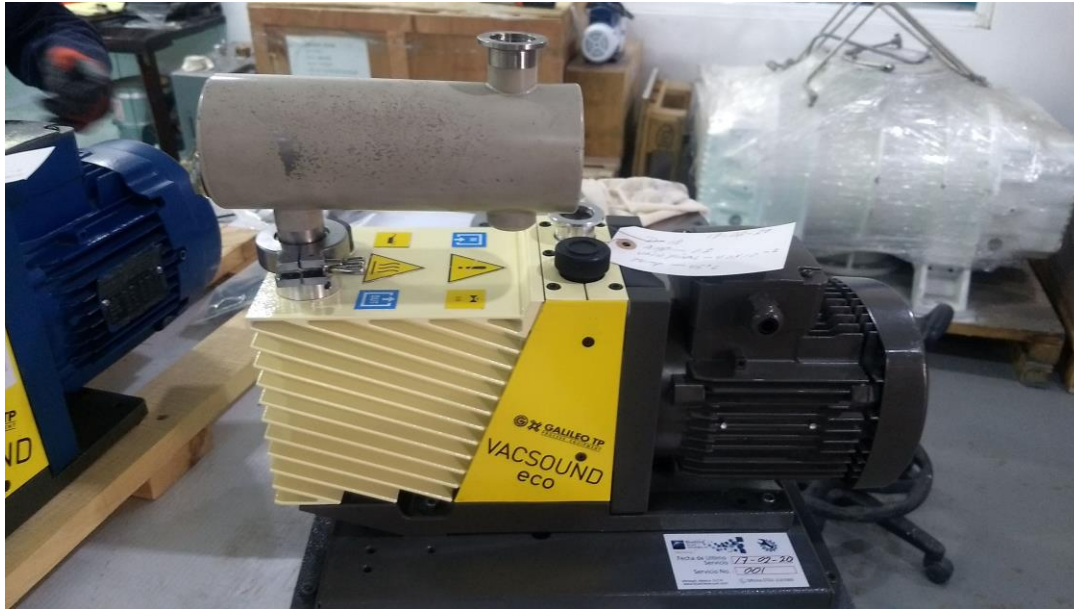
Foto de la bomba pintada para entrega a planta.

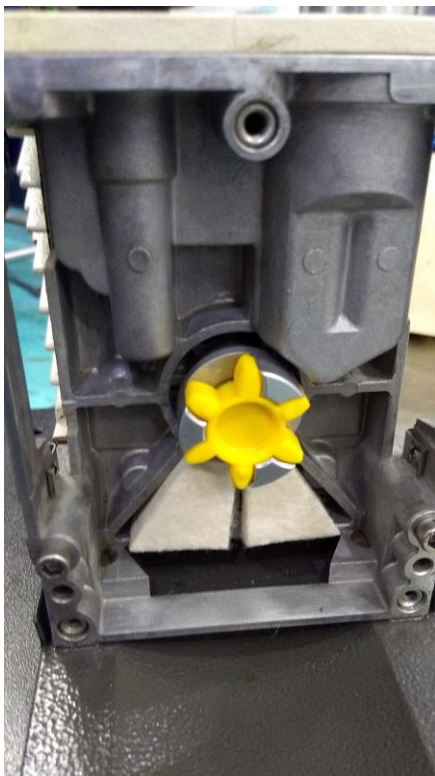
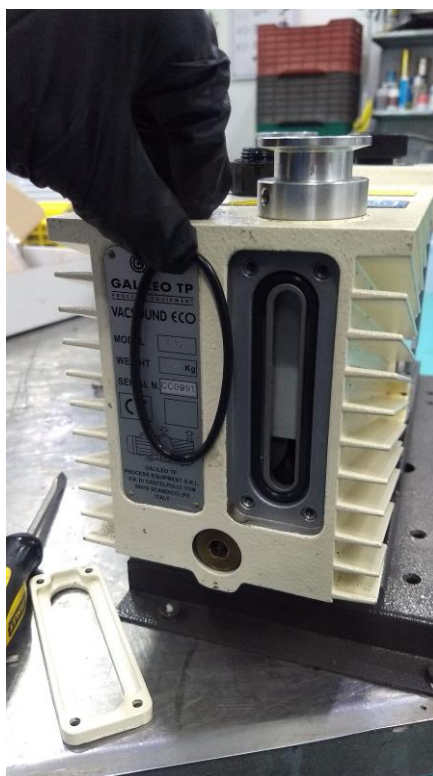
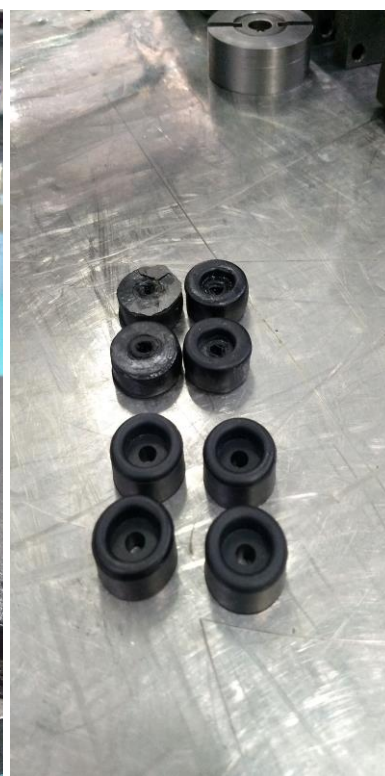
Fotos de limpieza interior y exterior de la bomba y cambio de kit mayor.

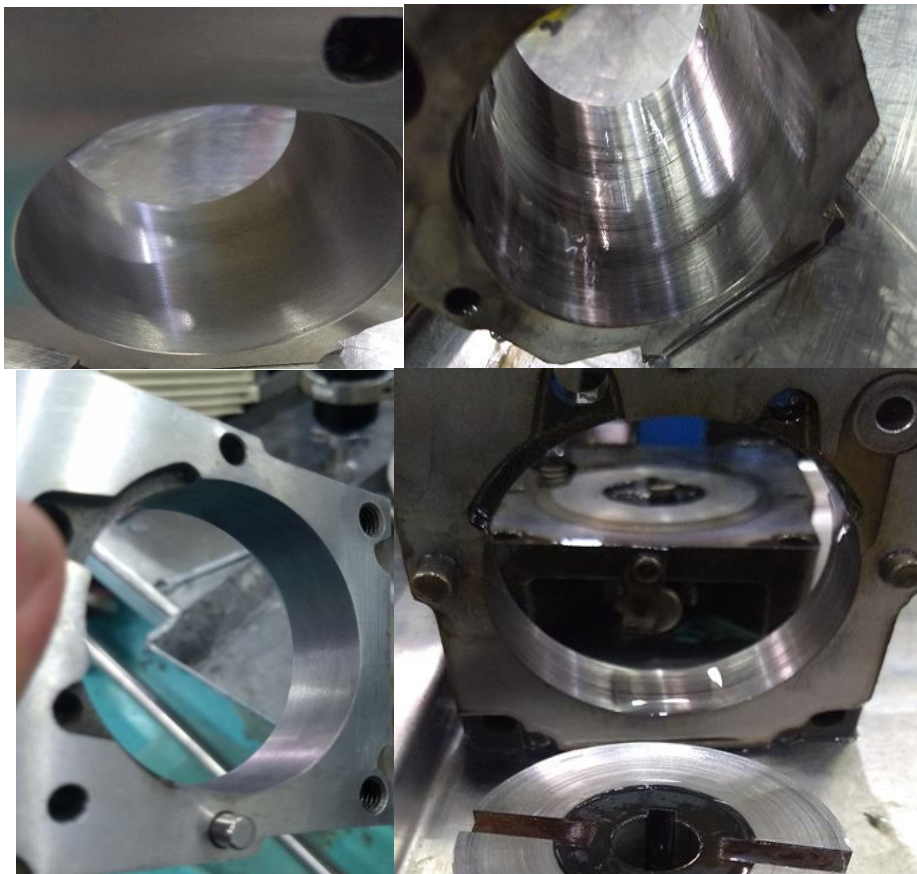
Rectificado de la cámara de ambas etapas. Después / antes
