# Reporte de Falla / Reparación

Reporte No. S-22012020B2 Fecha del Reporte:18-02-2020  
Vendedor: [juancarlostopete@bluelinevacuum.com](mailto:juancarlostopete@bluelinevacuum.com)

Modelo de Bomba ó Equipo: Bomba de Paletas Doble Etapa GALILEO TP D28

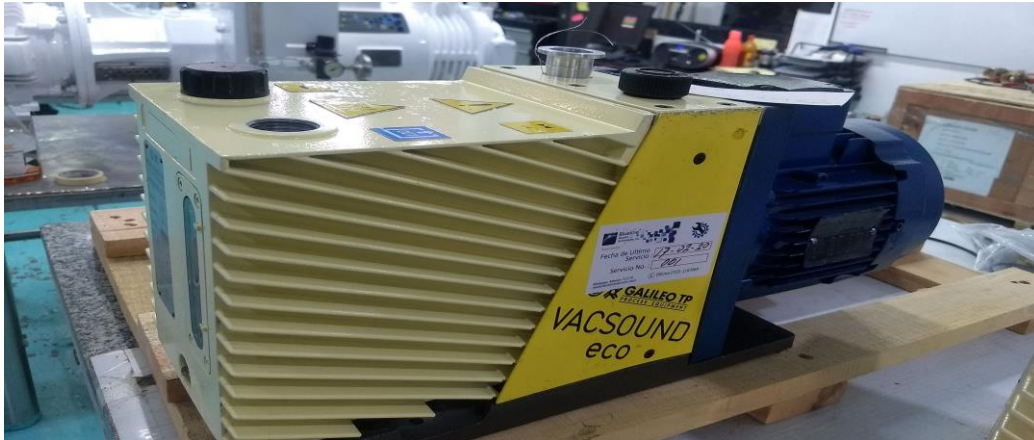
Foto de la bomba pintada para entrega a planta.

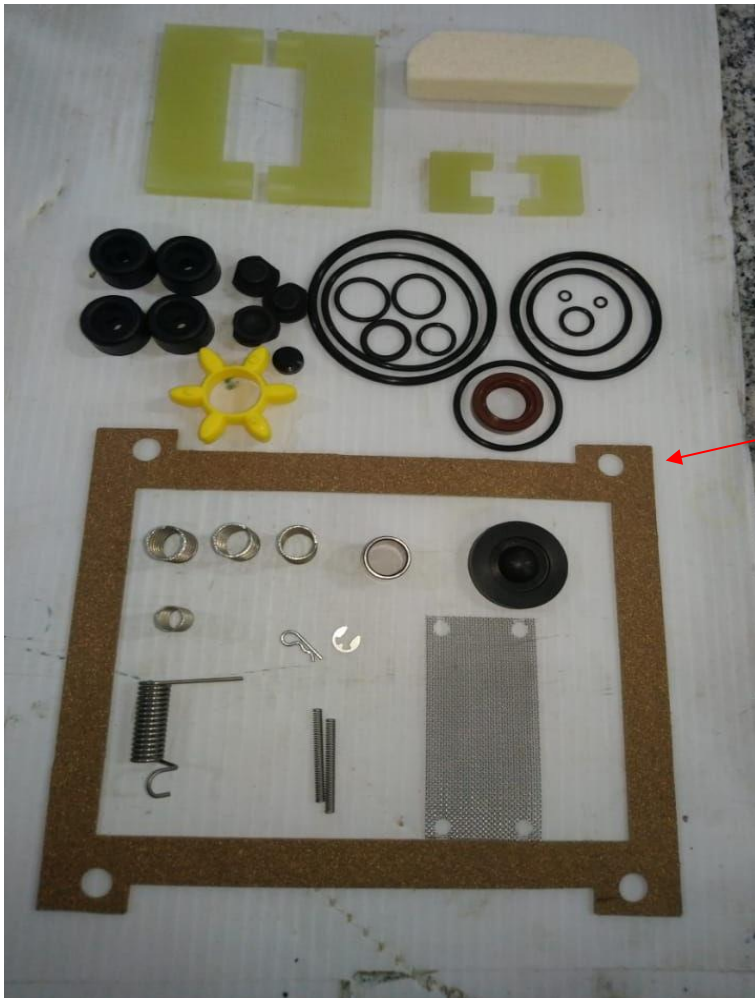
cambio de kit mayor.  
 Incluye:  
 Orings  
 Válvulas.  
 Tacones.  
 Paletas  
 Válvula check.  
 Juntas.
